# UNIVERSIDAD DE CUENCA

## **“EVALUACIÓN DE LA CONDICIÓN DEL PAVIMENTO DEL SECTOR EL VALLE Y SU MARCO SOSTENIBLE”**

Trabajo de Titulación previo a la  
obtención del Título de Ingeniero  
Civil

CUENCA – ECUADOR

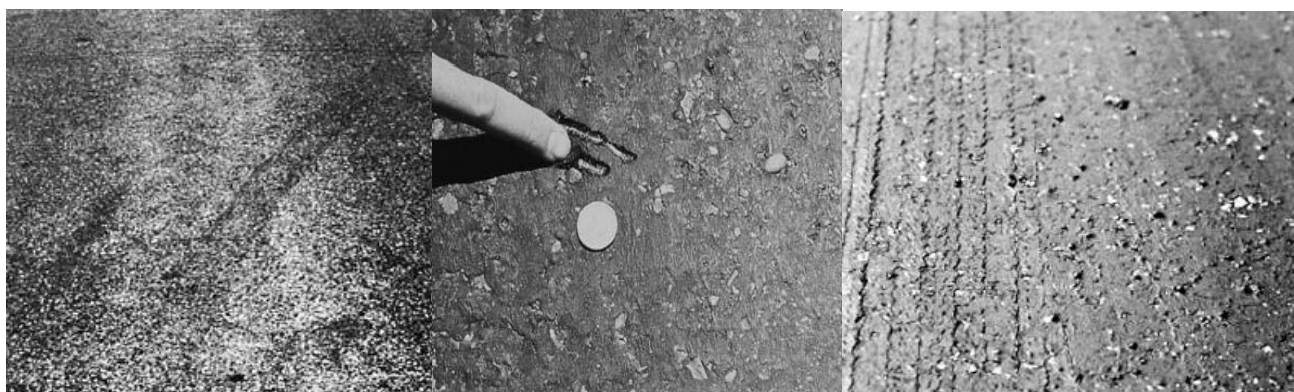
- L-Solo ha ocurrido en un pequeño grado durante pocos días del año. El asfalto no se pega a los zapatos ni a los neumáticos.
- M-El sangrado ha ocurrido hasta que el asfalto se pega a los zapatos y a los neumáticos durante pocas semanas al año.
- H-El sangrado ha ocurrido considerablemente, el asfalto se pega a los zapatos y a los neumáticos durante muchas semanas al año.

Figura 62. Exudación severidades L,M,H

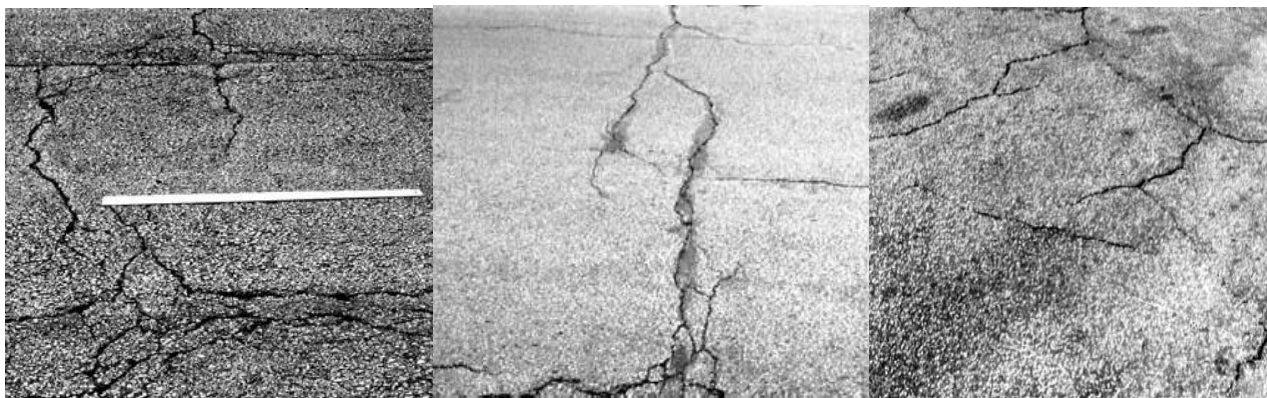
*Figura 63. Agrietamiento en Bloque severidades L,M,H*

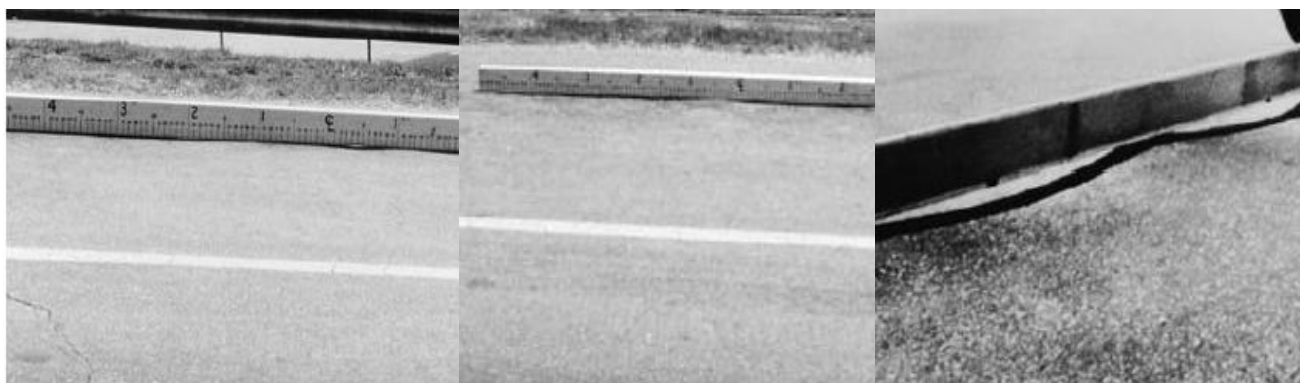
- L-Corrugaciones que causen una baja severidad en la calidad de viaje.
- M-Corrugaciones que causen una media severidad en la calidad de viaje.
- H-Corrugaciones que causen una alta severidad en la calidad de viaje.

Figura 65. Corrugación severidades L,M,H

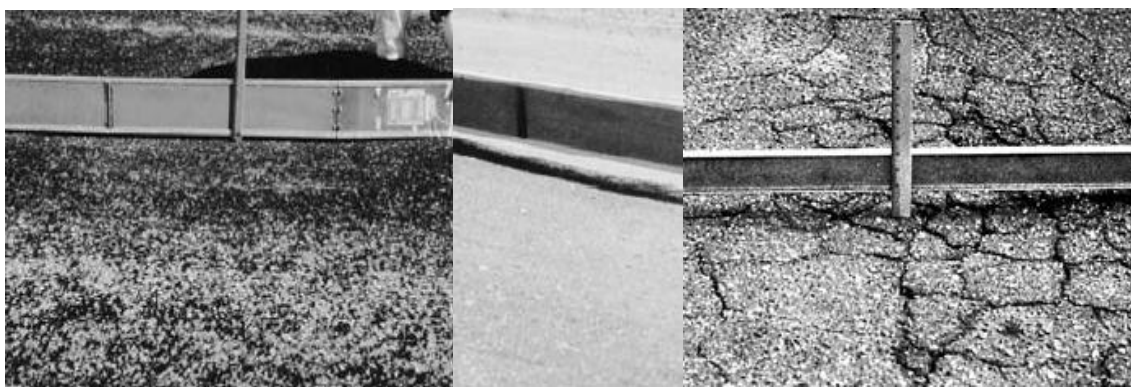
- L-13 a 25 mm.
- M – 25 a 50 mm.

- H – Mayores a 50 mm.

*Figura 66. Depresión severidades L,M,H*

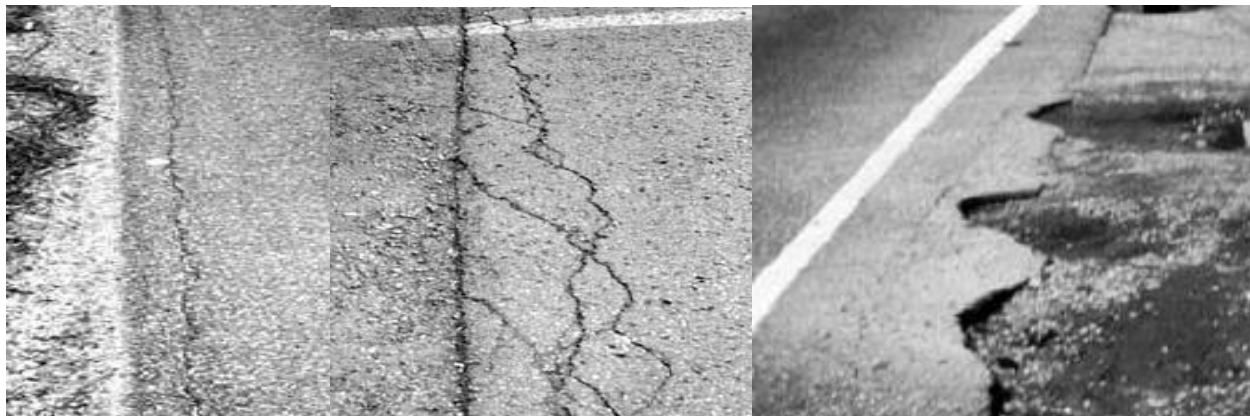
- L-Agrietamiento bajo o medio sin rompimiento o Deshilachamiento.
- M-Grietas medias con un poco de rompimiento y deshilachamiento.
- H-Rompimiento y deshilachamiento considerable a lo largo del borde.

*Figura 67. Agrietamiento de Borde severidades L,M,H*

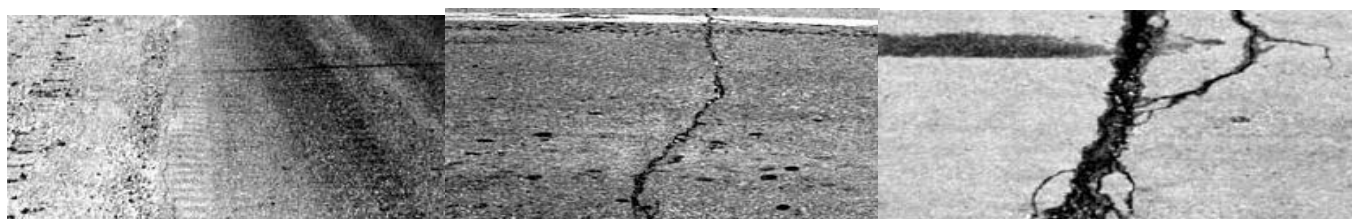
- L – Por una de las siguientes condiciones:
  - Grietas sin sellar con un ancho menor a 10 mm. Grietas selladas con cualquier ancho.
- M – Por una de las siguientes condiciones:
  - Grietas sin sellar con un ancho igual o mayor a 10 mm, pero menor a 75 mm
  - Grietas sin sellar con un ancho menor a 75 mm rodeadas por un suave agrieta- miento secundario.
  - Grietas selladas de cualquier ancho rodeadas por un suave agrietamiento secundario.
- H – Por una de las siguientes condiciones:
  - Grietas selladas o no selladas rodeadas por un agrietamiento secundario de medio o alto nivel de severidad.
  - Grietas no selladas con anchos mayores a 75 mm.
  - Una grieta de cualquier ancho donde aproximadamente 100 mm de pavimento alrededor de la grieta está severamente deshilachado o roto.

*Figura 68. Agrietamiento por Reflexión severidades L,M,H*

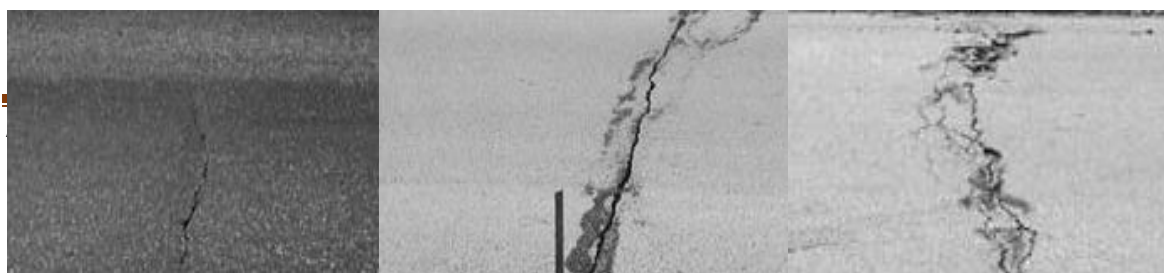
- L – Una de las siguientes condiciones existentes:
  - Grietas no selladas con un ancho menor a 10 mm. Grietas selladas de cualquier ancho.
- M – Una de las siguientes condiciones existentes:
  - Grietas no selladas con un ancho mayor a 10 mm y menor a 75 mm.
  - Grietas selladas de cualquier ancho rodeada por un agrietamiento suave.
  - Grietas selladas con un ancho menor a 75 mm rodeadas por cualquier agrietamiento suave.
- H – Una de las siguientes condiciones existentes:
  - Grietas selladas o no selladas rodeadas por un agrietamiento con un nivel de severidad medio o alto.
  - Grietas no selladas con anchos mayores a 75 mm.
  - Grietas de cualquier ancho donde aproximadamente 100 mm circundantes al agrietamiento del pavimento esta severamente roto.

*Figura 70. Agrietamiento Longitudinal y Transversal severidades L,M,H*

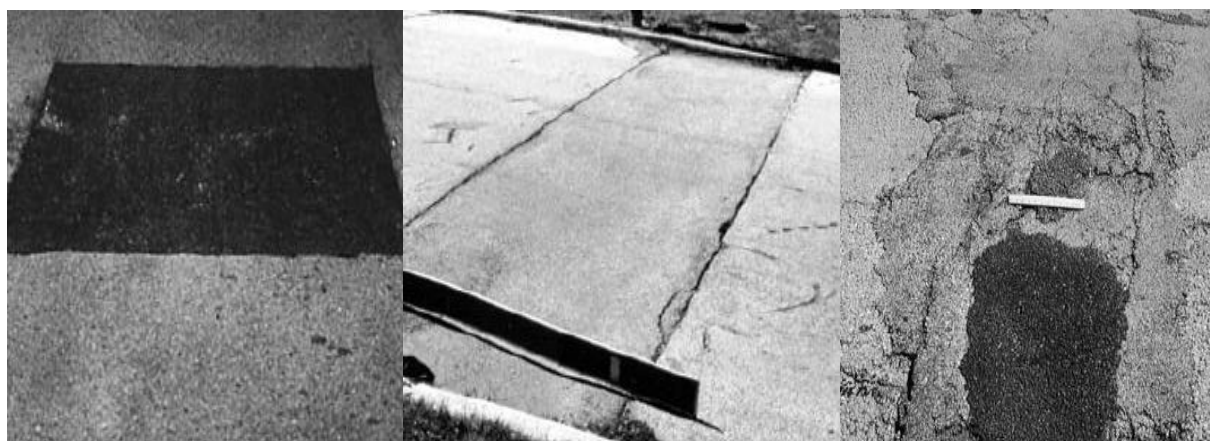
- L – Parche en buenas condiciones y satisfactorio. La calidad de viaje es catalogada como de baja severidad o mejor.
- M – Parche moderadamente deteriorado, o que la calidad de viaje es catalogada como de media severidad, o ambas.
- H – Parche muy deteriorado, o que la calidad de viaje sea catalogada de severidad alta, o ambas. Necesita ser remplazado pronto.

*Figura 71. Bacheo severidades L,M,H*

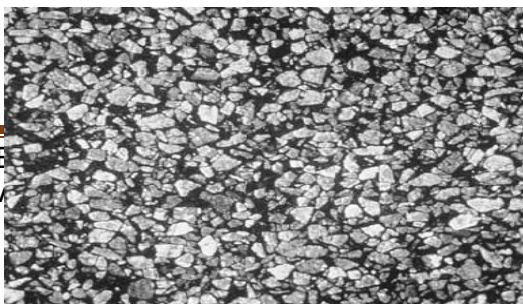
- No hay niveles de severidad definidos; sin embargo, el grado de pulido debe ser claramente evidente.

*Figura 72. Agregado Pulido*

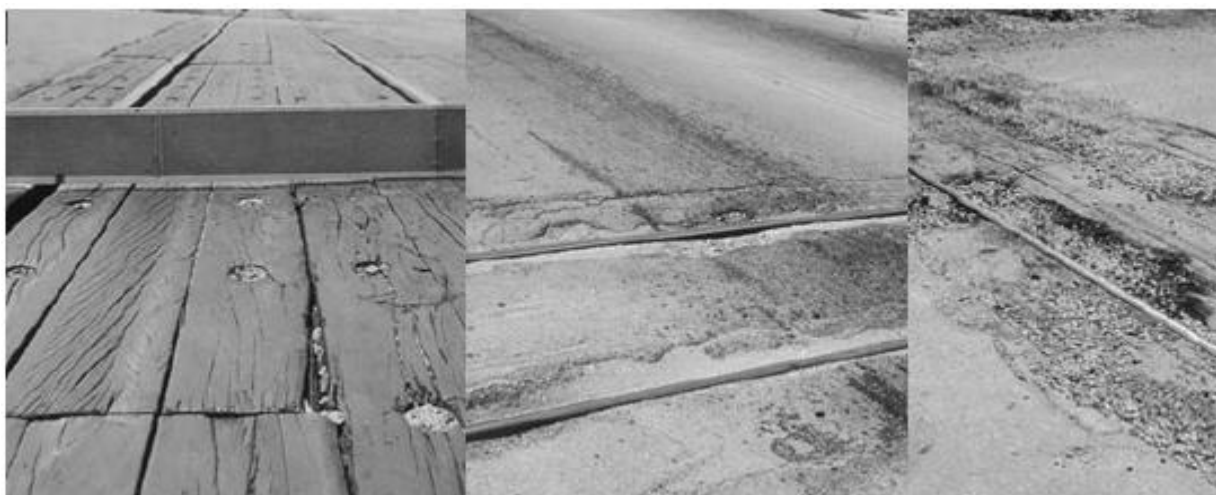
- L – Cruce de rieles que causan un nivel de baja severidad en la calidad de viaje.
- M – Cruce de rieles que causan un nivel de media severidad en la calidad de viaje.
- H – Cruce de rieles que causan un nivel de alta severidad en la calidad de viaje.

Figura 74. Cruce de rieles de Tren severidades L,M,H

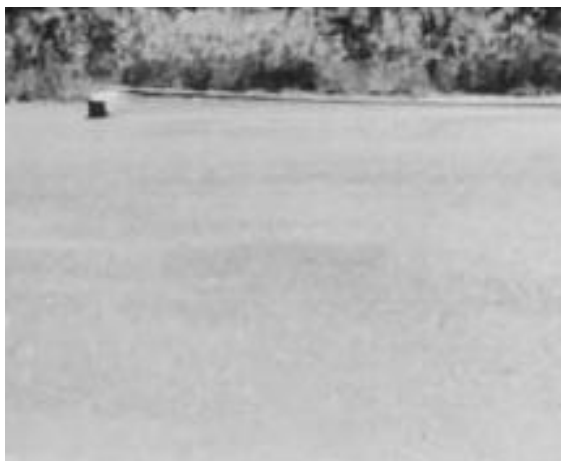
- L – Hinchamiento que cause un nivel bajo de severidad en la calidad de viaje. Este nivel no siempre es fácil de notar, pero puede ser detectado manejando al límite de la velocidad permitida sobre la sección de pavimento; un movimiento hacia arriba ocurrirá en el hinchamiento si es que esté presente
- M – Hinchamiento que cause un nivel medio de severidad en la calidad de viaje.
- H – Hinchamiento que cause un nivel superior de severidad en la calidad de viaje.

*Figura 78. Hinchamiento*

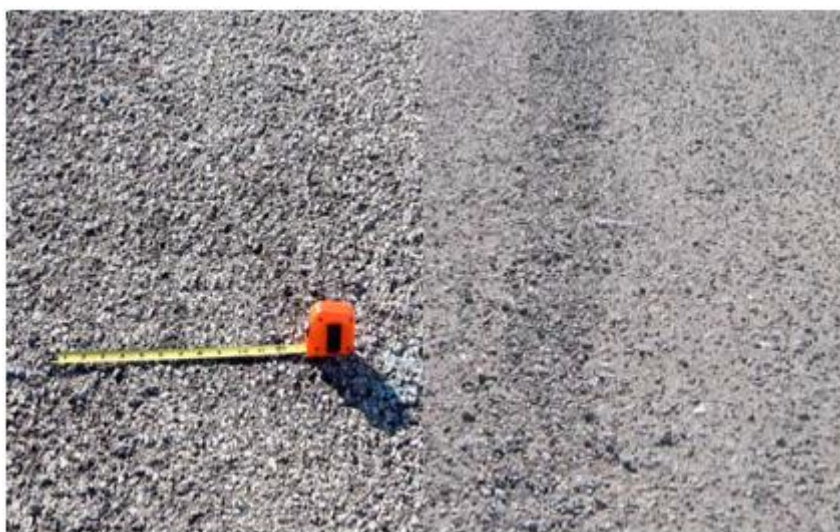
- M – Considerable pérdida de agregado grueso, mayor que 20 por cada yarda cuadrada, o grupos de agregado perdido están presentes, o ambos.
- H – Superficie bien rugosa y con llena de cráteres, puede estar el agregado completa- mente removido.

*Figura 79. Meteorización severidades M,H*

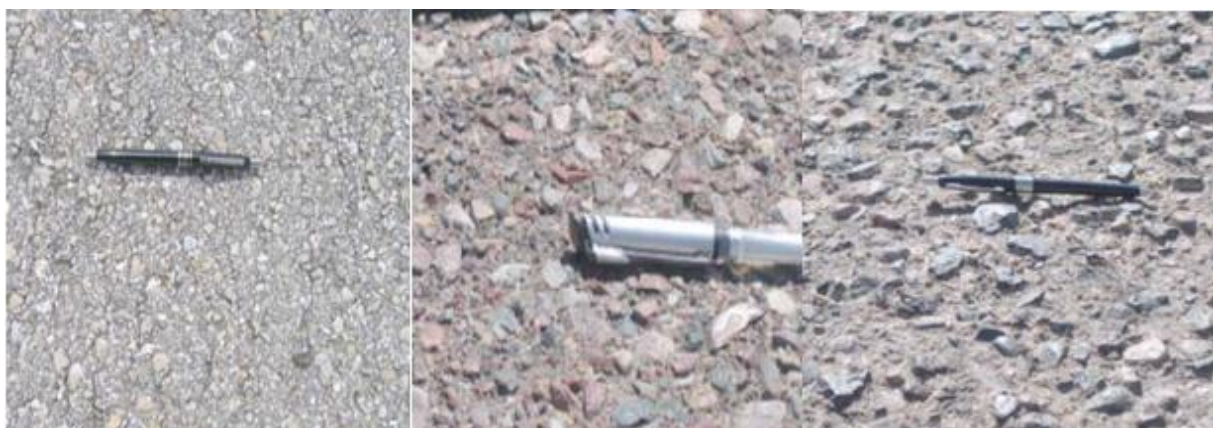
- L – La superficie de asfalto ha empezado a mostrar signos de envejecimiento puede ser acelerado por las condiciones climáticas. La pérdida de la matriz de agregado fino es notable y puede venir acompañada por desvanecimiento del color del asfalto. Los bordes del agregado grueso empiezan a ser expuestos (menor a 1 mm). Los pavimentos pueden ser relativamente nuevos (6 meses)
- M – La pérdida de la matriz de agregado fino es notable y los bordes del agregado grueso son expuestos hasta  $\frac{1}{4}$  del ancho (lado más largo) del agregado grueso debido a la pérdida de matriz de agregado fino.
- H – Los bordes del agregado grueso son expuestos una distancia mayor a  $\frac{1}{4}$  del ancho (del lado más largo) del agregado grueso. Hay una pérdida considerable de la matriz de agregado fino o alguna pérdida de agregado grueso.

Figura 80. Meteorización severidades L,M,H

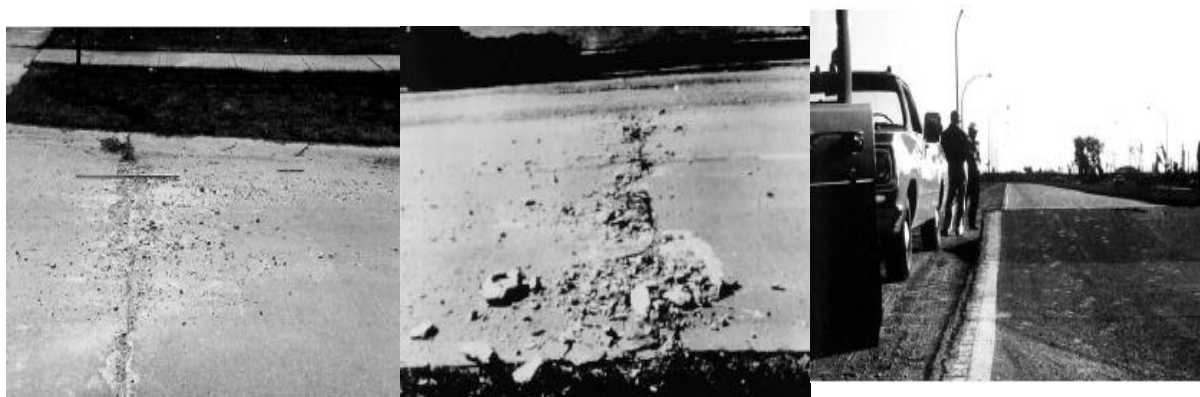
*Figura 85. Blow up / buckling severidades L,M,H*

Si el deterioro es L, no se realiza ninguna acción.

Si el deterioro es M o H, se realiza un parcheo profundo o reemplazo de la losa.

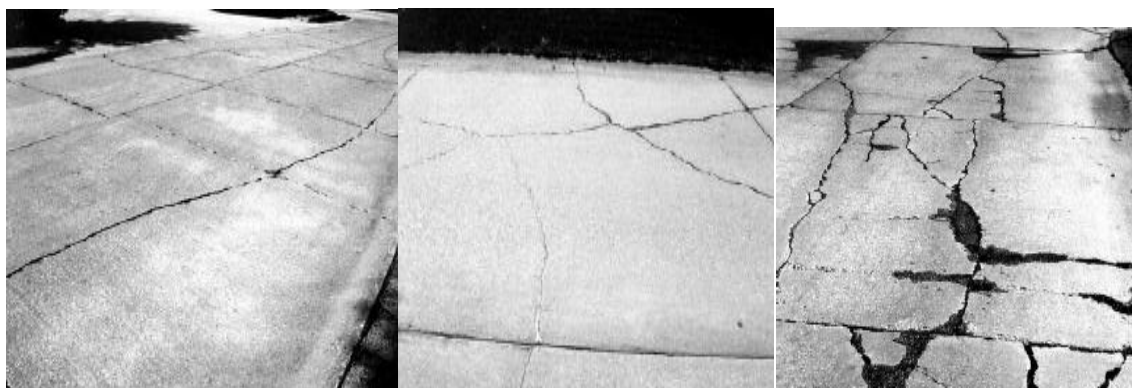
Severidad de la mayoría de grietas	Número de pedazos en la losa agrietada		
	4 a 5	6 a 8	8 o más
L	L	L	M
M	M	M	H
H	M	M	H

Figura 87. Losa dividida severidades L,M,H

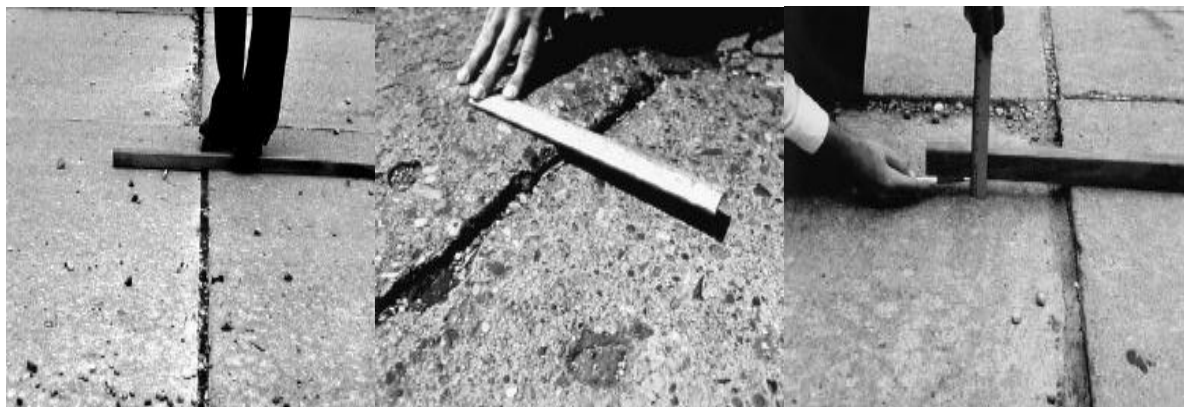
Figura 89. Escala severidades L,M,H

M: Diferencia de nivel de 10 mm a 19 mm.

H: Diferencia de nivel mayor a 19 mm.

Si la severidad del deterioro es L, no se hace nada. Si es M o H se realiza fresado de la parte afectada.

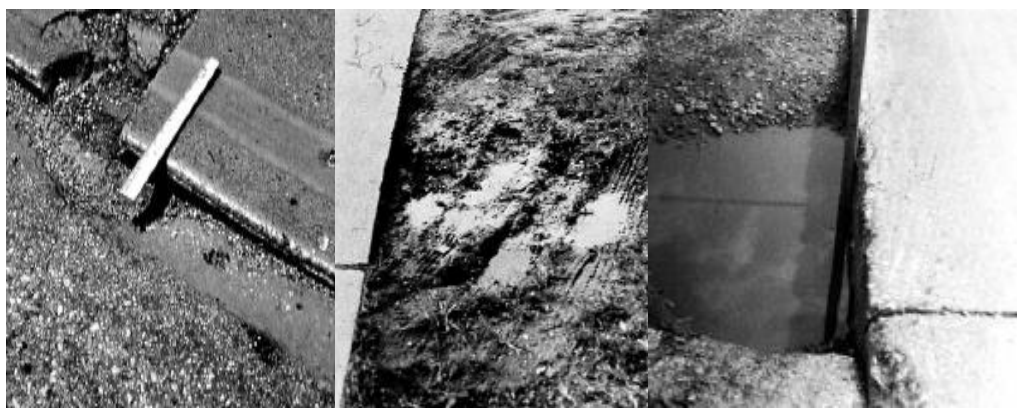
*Figura 91. Desnivel carril / berma severidades L,M,H*

M: La diferencia de niveles es de 51.0 mm a 102.0 mm.

H: La diferencia de niveles es mayor que 102.0 mm.

Si la severidad del deterioro es L, M o H se procese a realizar renivelación y llenado de bermas para coincidir con el nivel del carril.

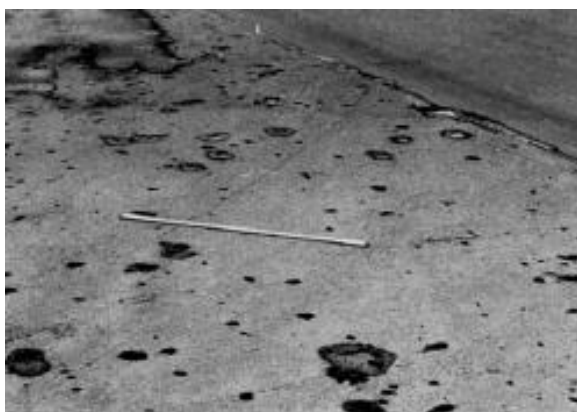
*Fig 95. Popouts*

No se definen grados de severidad. Sin embargo, el popout debe ser extenso antes que se registre como un daño. La densidad promedio debe exceder aproximadamente tres por metro cuadrado en toda el área de la losa.

Si la severidad del deterioro es L, M o H no se realiza nada.

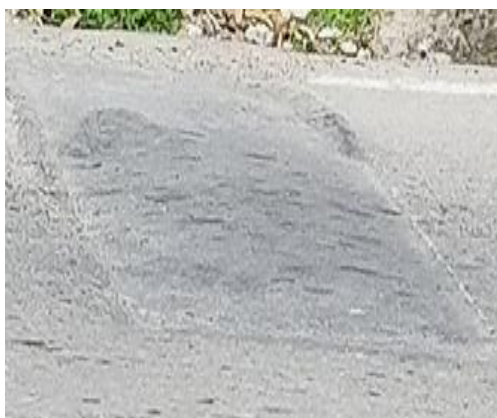
*Parqueo*

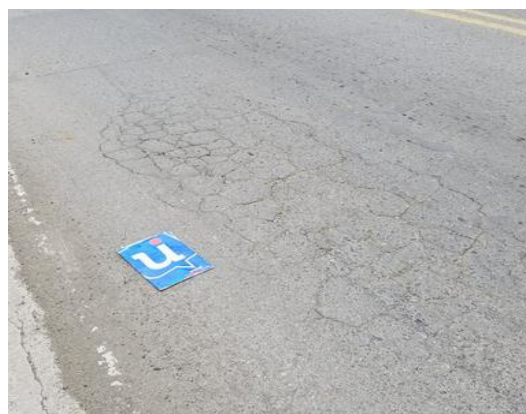
*Piel de Cocodrilo*

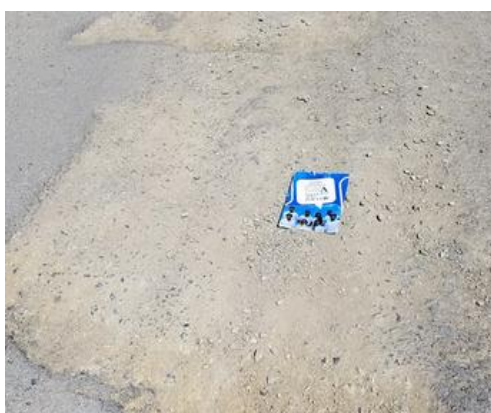
*Desprendimiento de Agregados*

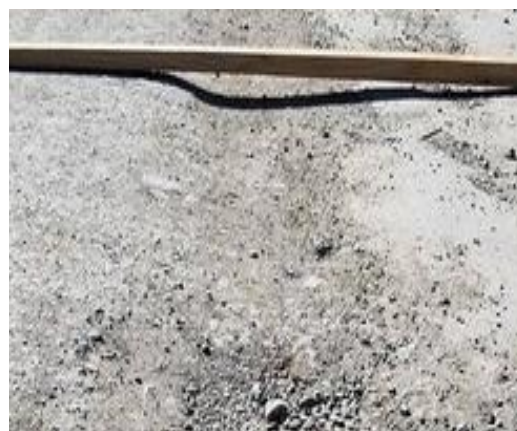
*Hundimiento*

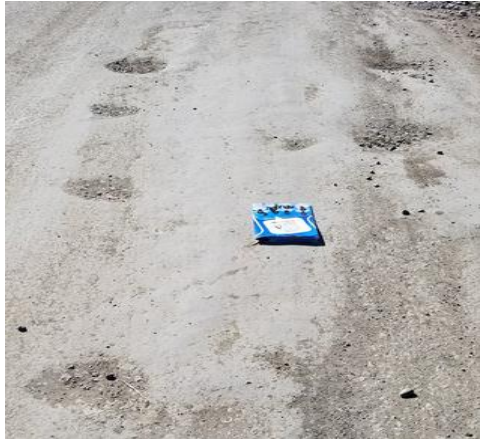
*Huecos*

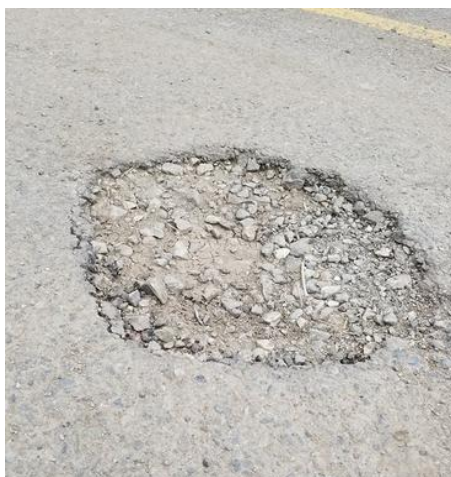
**CALLE F4**

*Hueco*

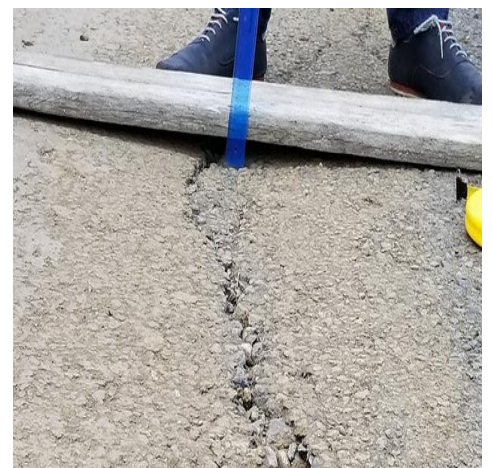
*hundimiento*

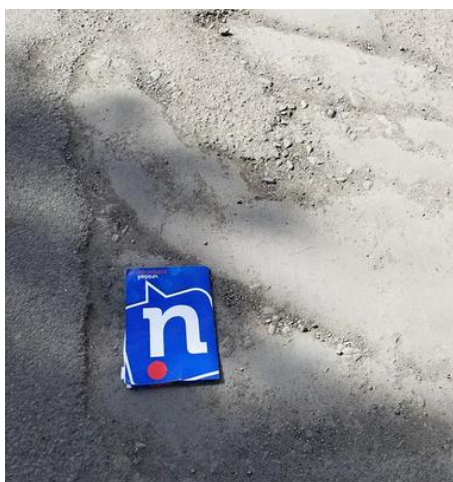
***Calle F5***

*Pulimiento de Agregados*

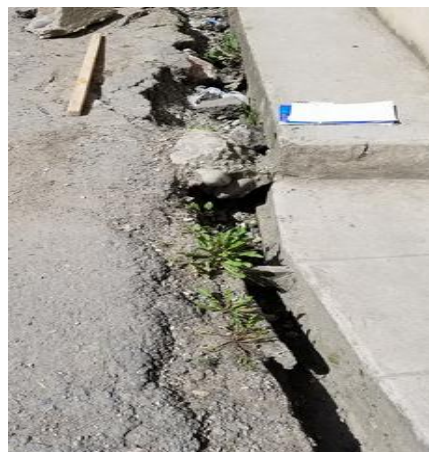
*Desnivel Carril Berma*

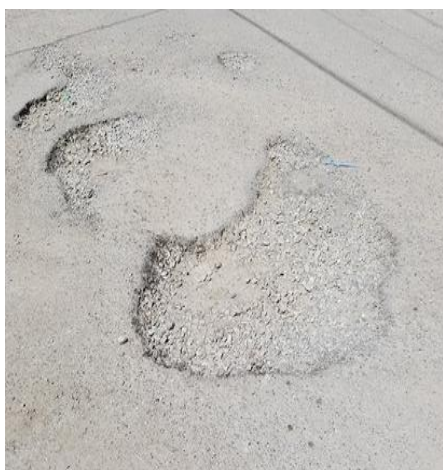
*Baches*

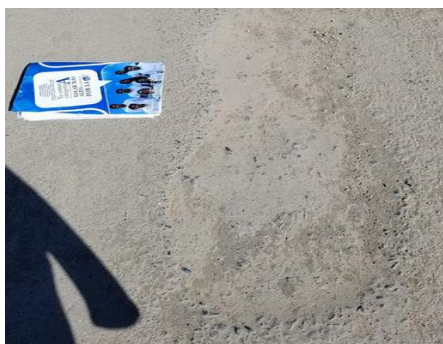
**CALLE F6**

*Pulimiento de Agregados*

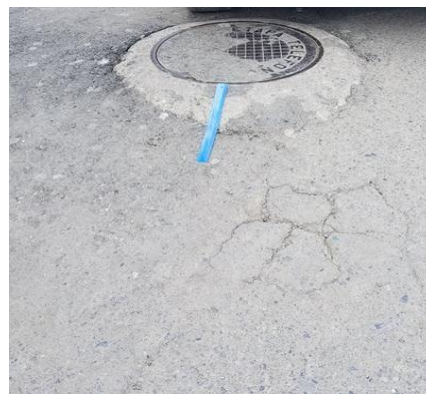
*Piel de Cocodrilo y Parcheo*

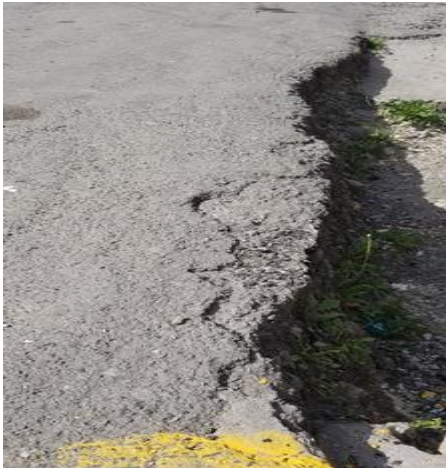
**CALLE F7**

*Desnivel carril y berma*

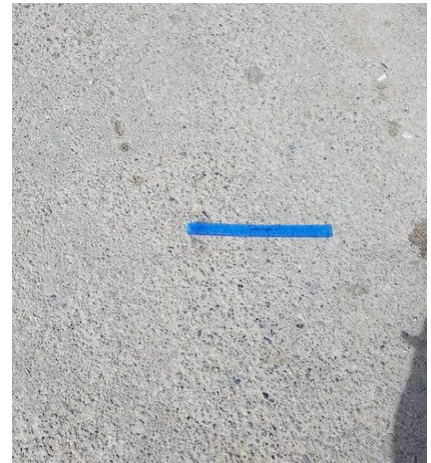
*Pulimiento de Agregados*

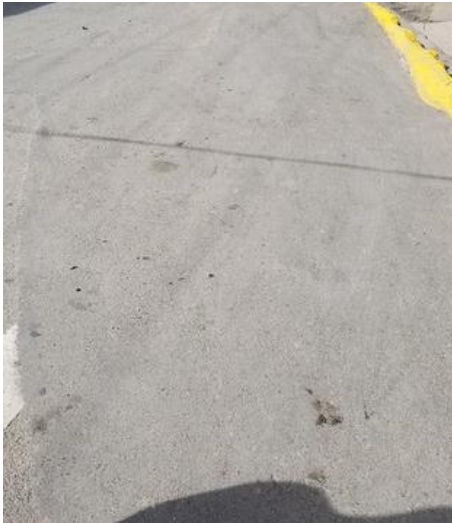
*Parqueo*

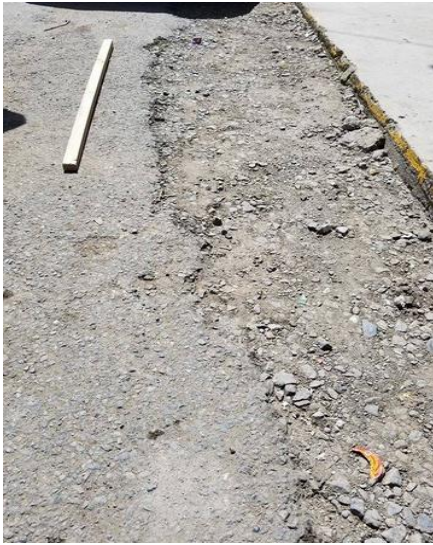
**CALLE F8**

*Desprendimiento de Agregados*

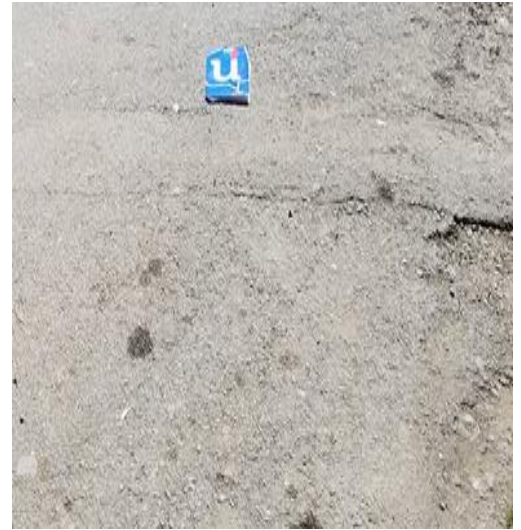
*Parqueo por servicio Público*

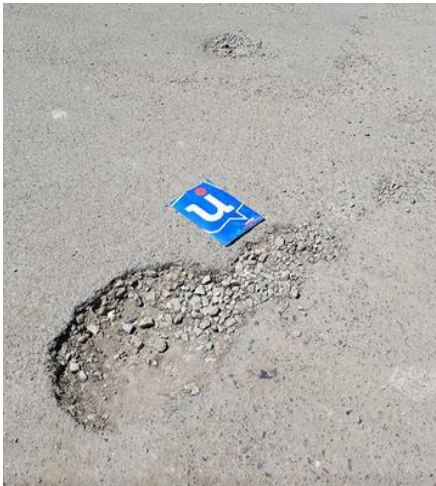
*Baches*

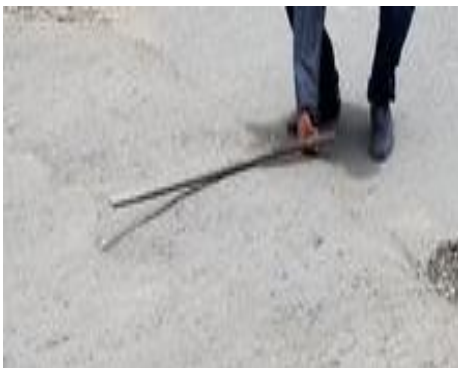
**CALLE F9**

*Hinchamiento*

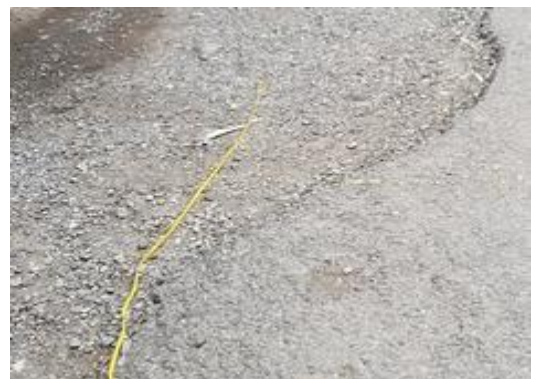
*Desprendimiento de agregados*

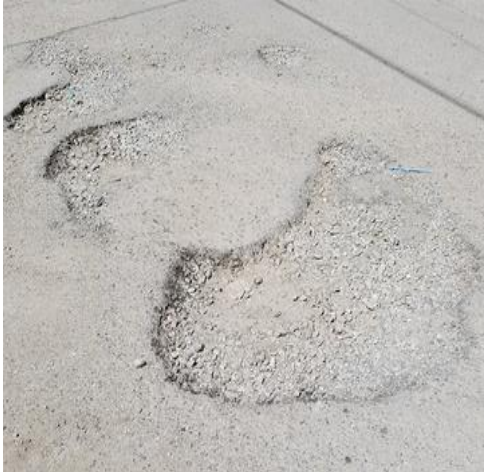
*Baches*

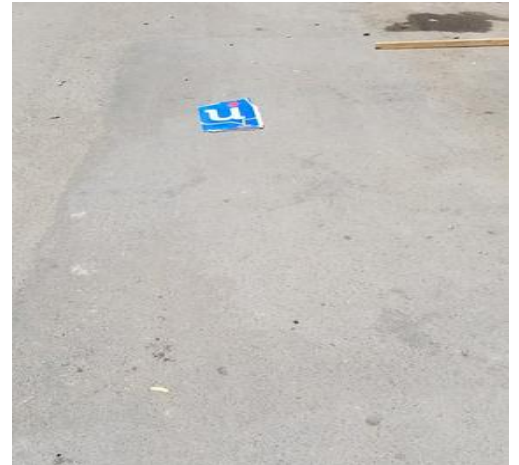
*Parcheo*

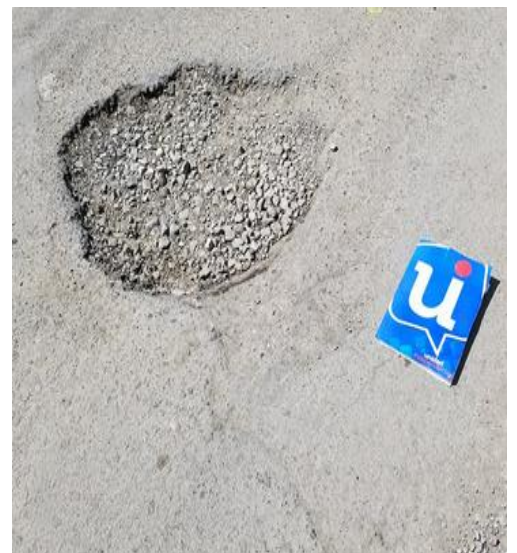
*Bache*

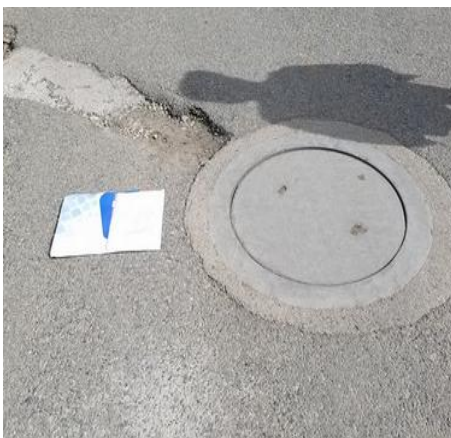
*Parcheo servicio público*

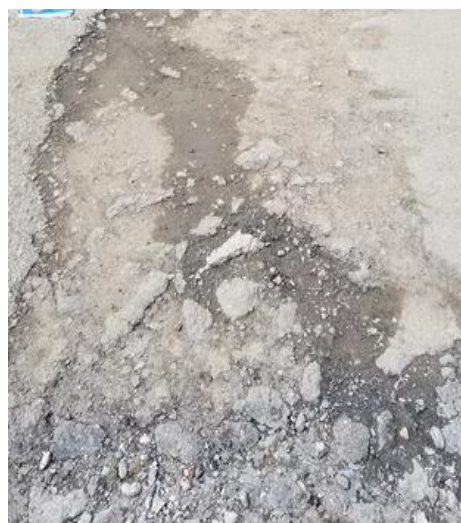
*Desprendimiento de Agregados*

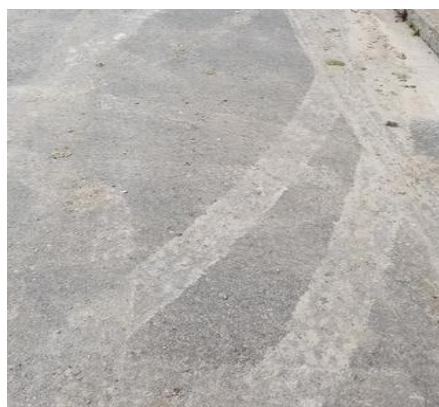
*Exudació*

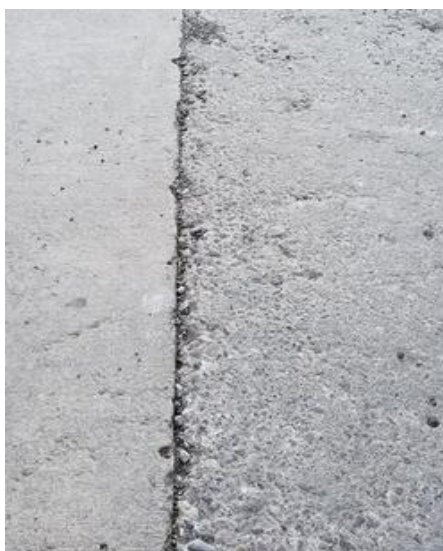
*Descascaramiento de Junta*

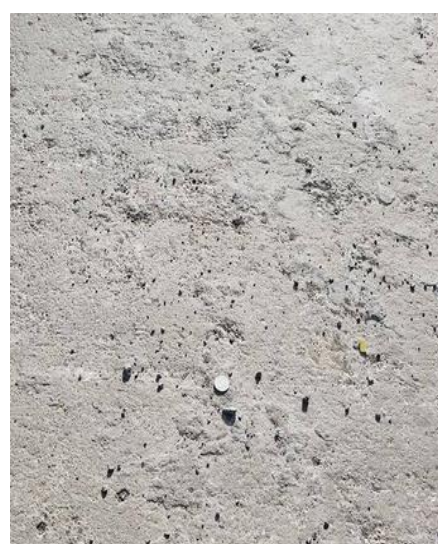
*Popouts*

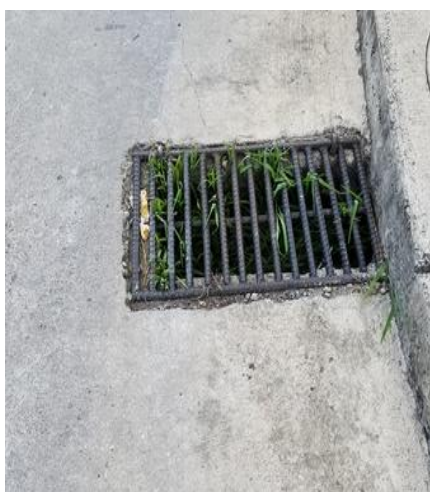
*Parqueo Servicio Público*

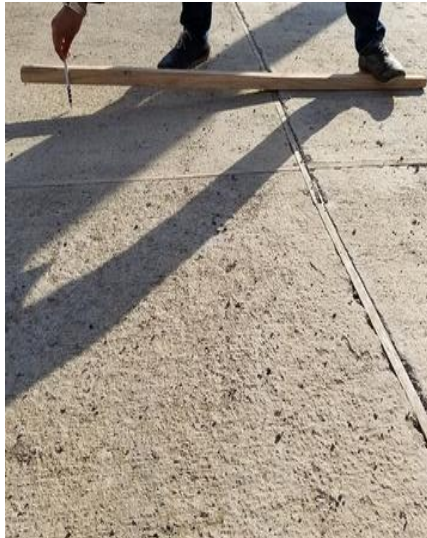
**CALLE R2**

*Escala*

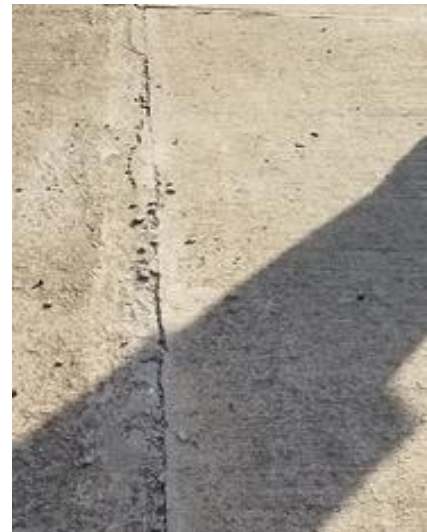
*Descascaramiento de Junta*

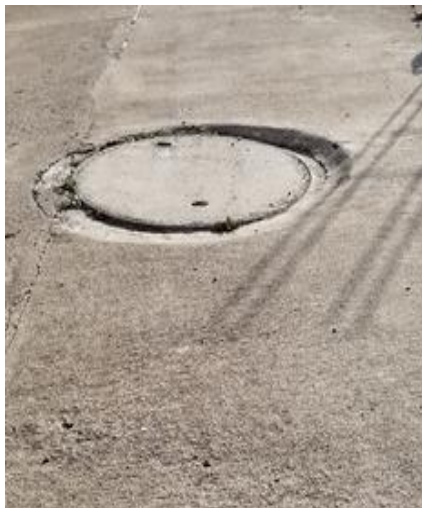
*Parqueo Servicio Público*

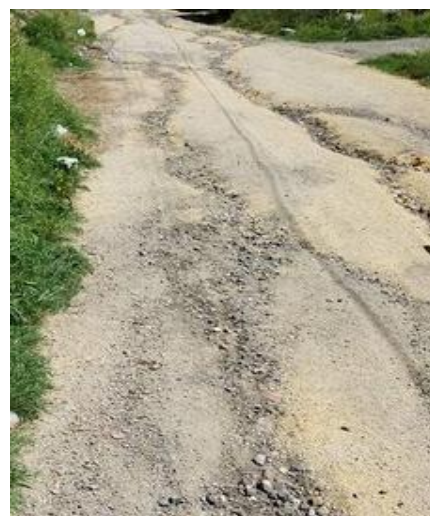
*Surcos*

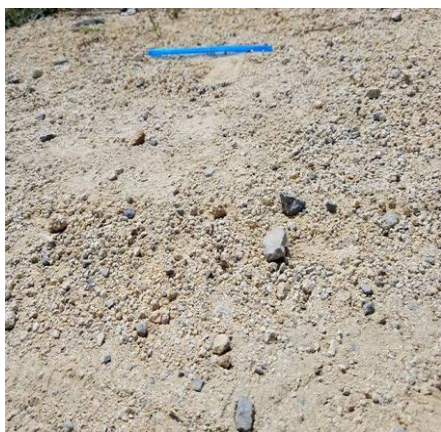
*Agregado Suelto*

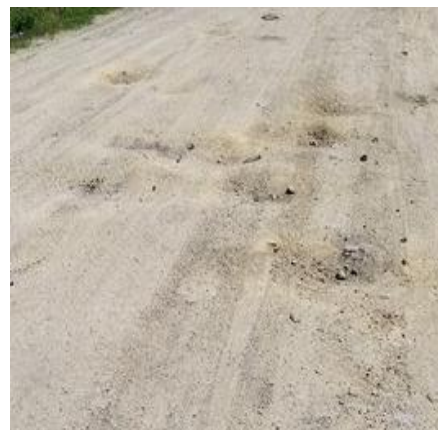
Los baches y depresiones se desarrollan en la superficie de la vía. Son causados porque el material de la superficie se desgasta. Los baches pueden contener con agua de escorrentía lo cual significa que hará más frágil el suelo, básicamente el factor que provoca este deterioro son las carga repetitivas de tráfico.

*Baches*

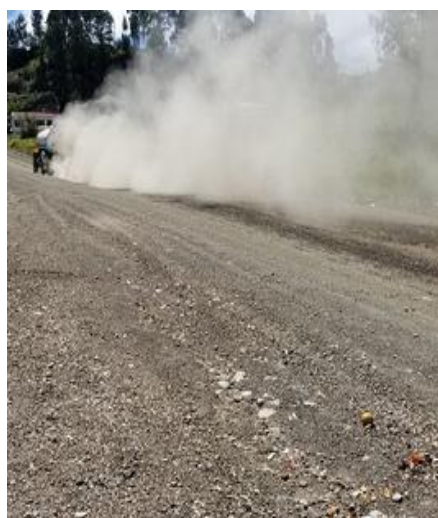
Es causado por las cargas de tránsito sobre las vías no pavimentadas la cual provocará que las partículas gruesas de la matriz de suelo fino se aflojen, a medida que pasa el tránsito las nubes de polvo crean un peligro para los demás vehículos que circulan por detrás, de igual manera este daño en la vía podría causar problemas ambientales importantes.

*Polvo*

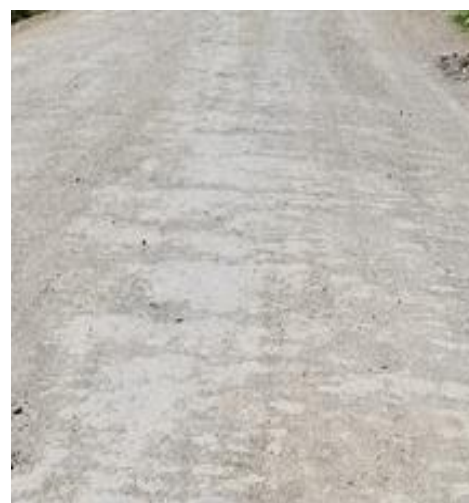
Las corrugaciones se miden m<sup>2</sup> de área superficial afectada dentro de la unidad de inspección, el área de daño afectada no debe exceder al área total de la unidad de inspección.

*Corrugaciones*
